Reflexiones desde la historia y el patrimonio sobre los balcones del centro histórico de Bogotá

Facultad de Artes

Tesis de investigación presentada como requisito parcial para optar al título de:
Magister en Conservación de Patrimonio Cultural Inmueble

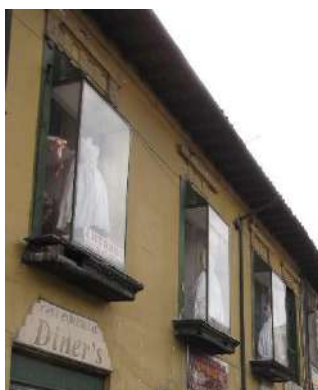
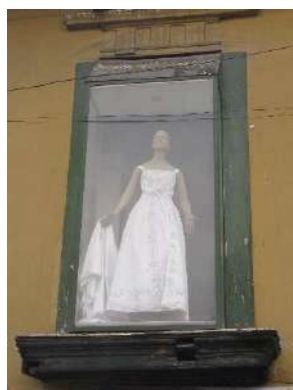
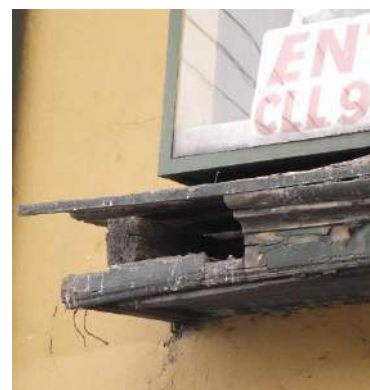
Barrio Centro Administrativo, Mzn.2, predio: 10

La casa que se encuentra en un estado de deterioro avanzado está ubicada sobre la carrera 10 y sus balcones están en ruina, son usados como vitrinas para exhibir vestidos de novia. De los balcones solo se conserva la base o piso de madera, sobre la cual tienen puestas cajas de vidrio para exhibir los vestidos. Debido al deterioro de las “cajas” en madera y a que tienen partes faltantes, se logran visualizar canes de madera que corresponden al soporte de lo que fueron balcones en su momento.

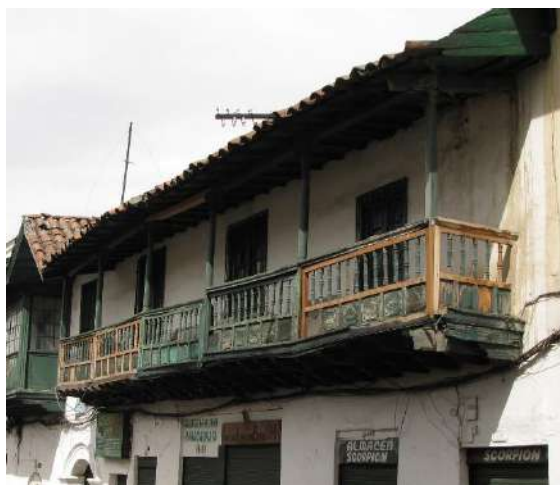
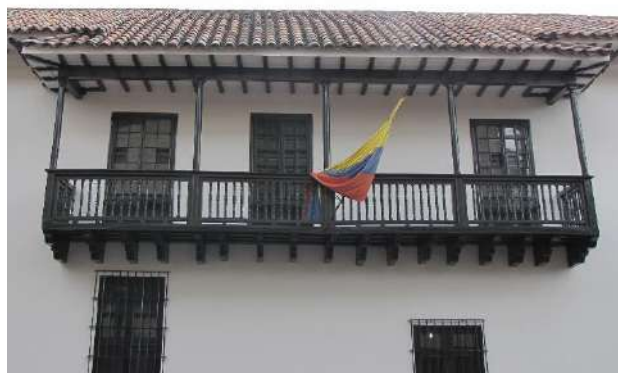
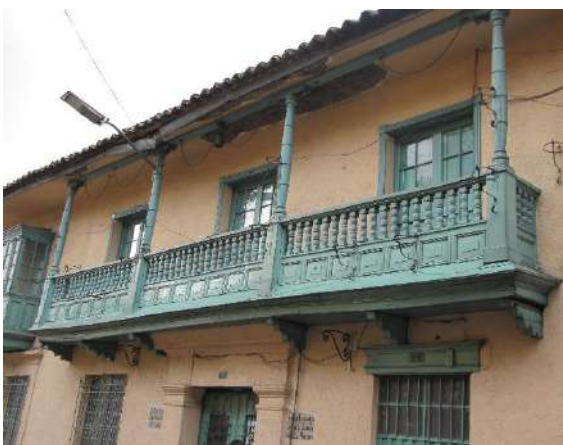
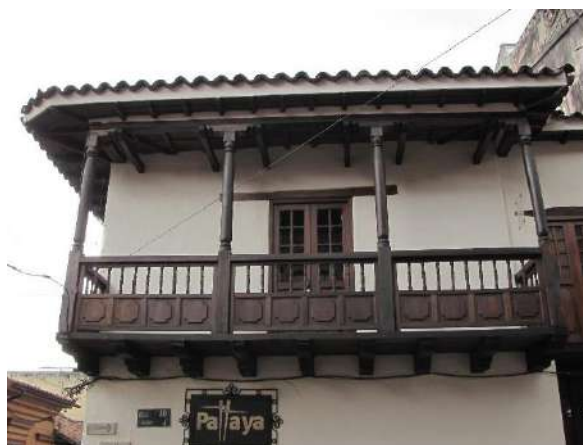
De los balcones llanos abiertos extendidos en madera, solo se encontraron 5 ejemplos, de los cuales dos pertenecen a la misma casa y los otros 3 están ubicados en casas diferentes.

Ejemplos de balcones llanos abiertos extendidos con material constructivo: madera.

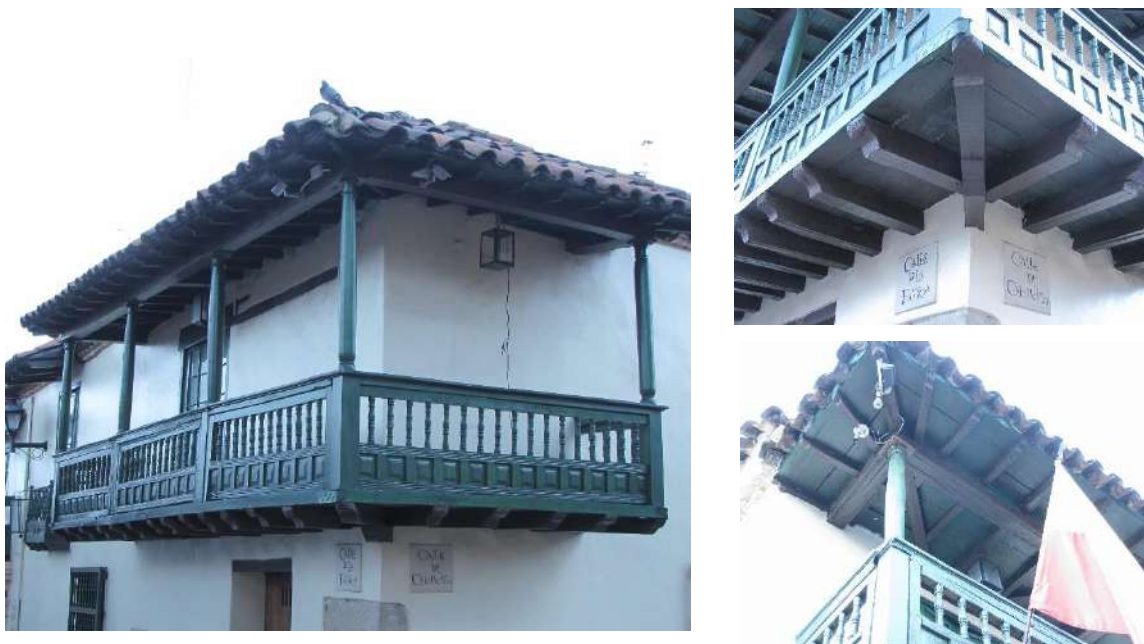
Barrio Centro Administrativo, Mzn.35, predio: 1

De la modalidad de balcones esquineros en madera, solo existe un ejemplo en este barrio, y está ubicado en la casa de la Fundación Gilberto Alzate. Sobre los balcones de esta casa se profundizará más adelante porque se tomó como caso de estudio:

Ejemplo de balcón llano abierto esquinero con material constructivo: madera.

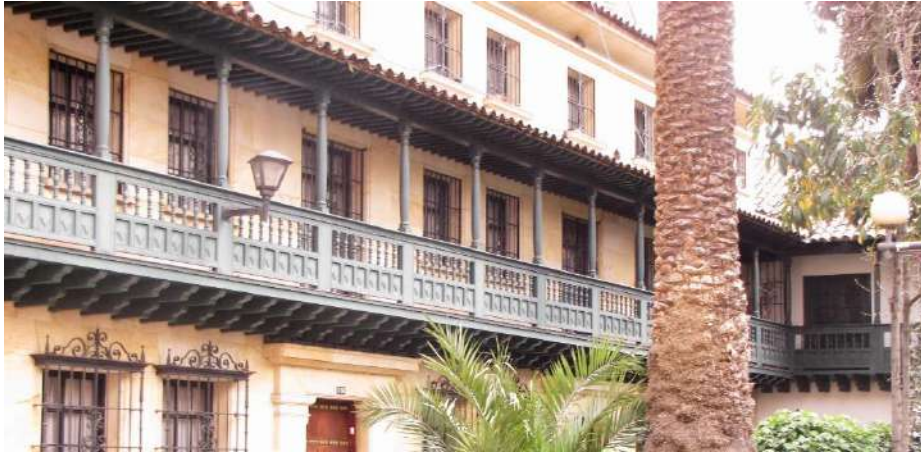
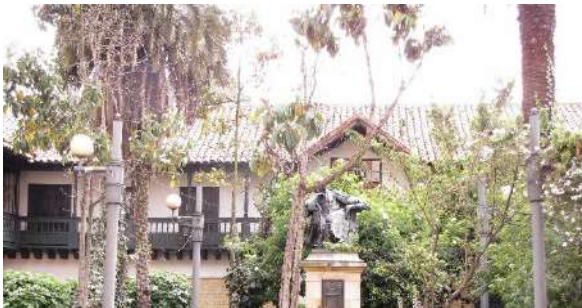
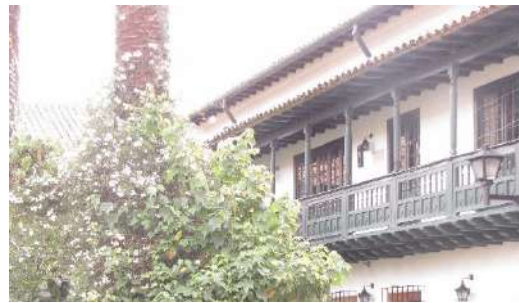
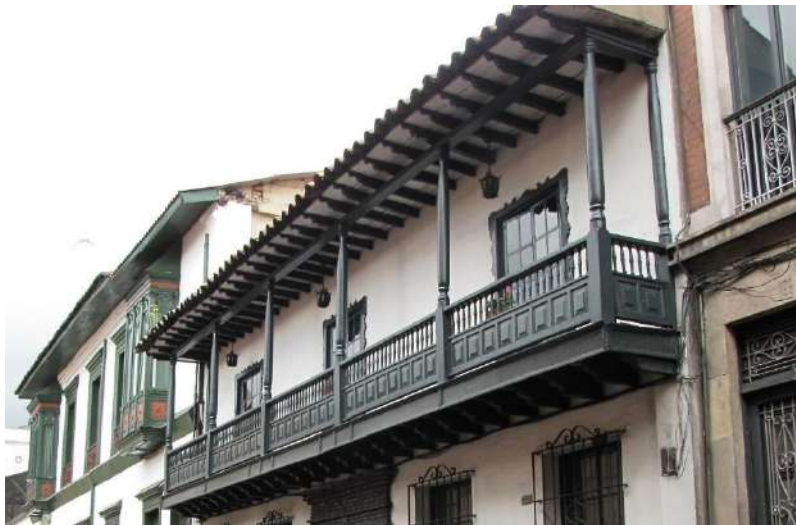
Ejemplo de galerías con material constructivo: madera

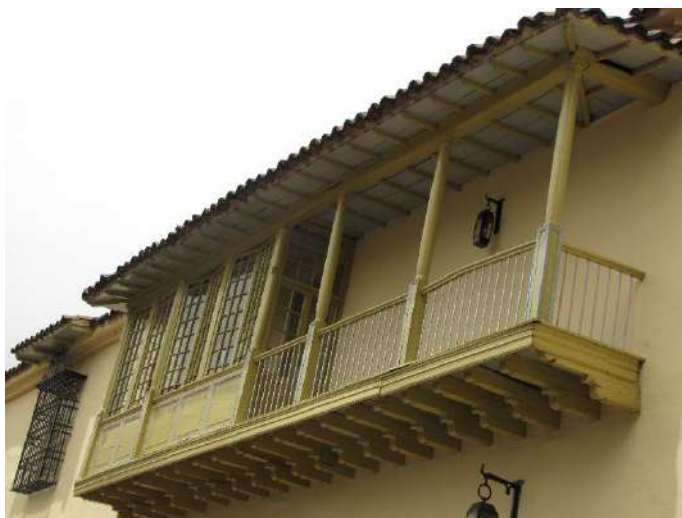
Barrio Centro Administrativo, Mzn.23, predio: 4

De este tipo de balcón solo se encuentra uno (1) en el centro histórico y está ubicado en el Museo Arqueológico el Marqués de San Jorge. Este balcón es único en el sentido en que puede mostrar una intención de convertir un balcón llano abierto en uno de la modalidad cajón, seguramente para actualizarlo o modernizarlo, utilizando materiales a los cuales se tuvo mayor acceso desde finales del siglo XIX y desde principio del siglo XX. En este balcón se encuentran materiales como madera, metal y vidrio.

Ejemplo de balcón combinado o mixto con materiales constructivos: madera, metal y vidrio.

En el caso del balcón esquinero de madera y metal del predio 4, manzana 23 (casa del Márquez de San Jorge), se podría pensar que posiblemente la base o piso del balcón pertenezca a una época anterior a la del parapeto, ya que seguramente los balaustres de madera fueron remplazados con el tiempo, a causa del deterioro natural de este material o por los cambios de gusto. En el caso del balcón del predio 25, ubicado en la manzana 8, hay que señalar que el remate de los canes, al ser recto y no tener ningún tipo de trabajo, nos sugiere que estos también fueron cambiados en algún momento de su historia constructiva.

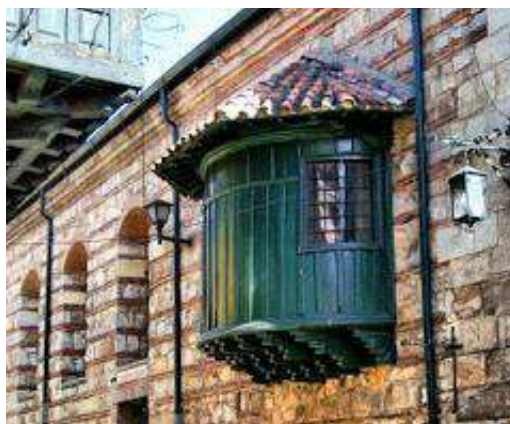
Barrio Centro Administrativo, Mzn.23, predio: 4.

Ejemplo de camarín con material constructivo principal: madera

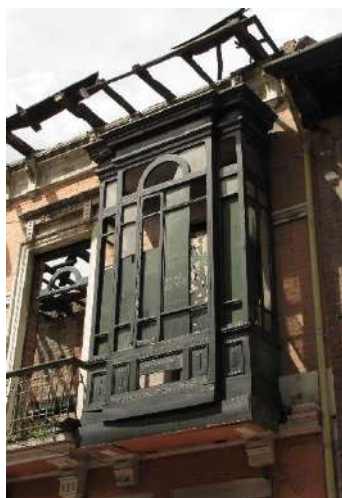
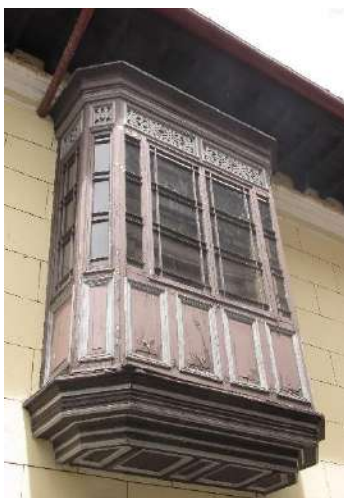
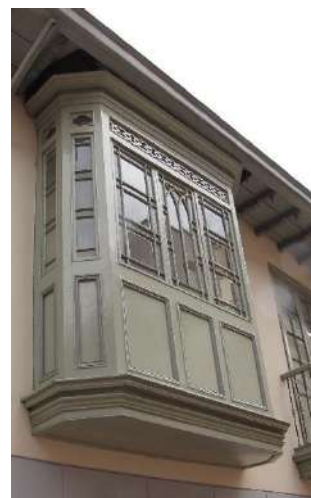
Existen en el barrio Centro Administrativo 76 balcones cajones de los cuales 64 son de la modalidad individual, 56 de ellos están conformados principalmente con madera y vidrio.

Ejemplo de balcones cajones individuales con materiales constructivos: madera y vidrio.

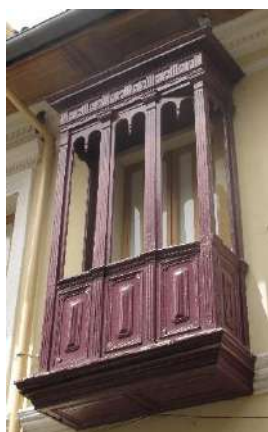
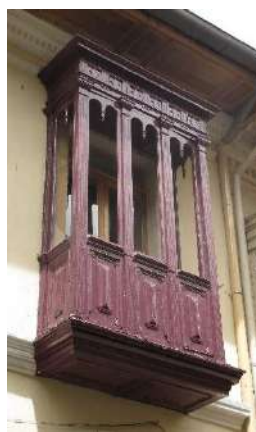
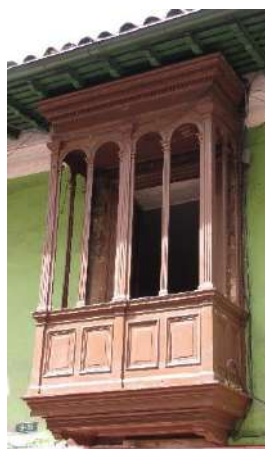
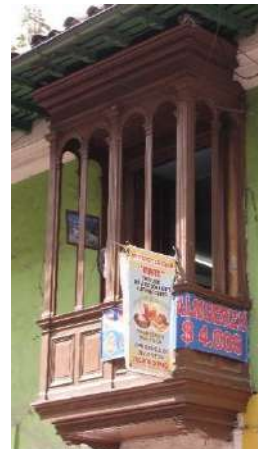
Sumados a estos, existen otros 4 balcones cajones individuales, de los cuales solo se conservan las partes de madera, ya que el vidrio que tenían en sus postigos fue quitado, estos cajones se encuentran en 2 casas diferentes, cada una con 2 balcones.

Balcones cerrados o cajones:

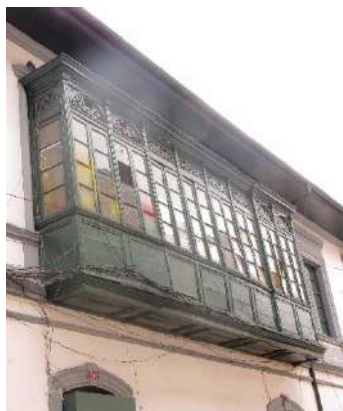
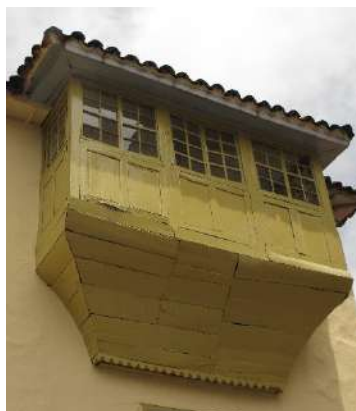
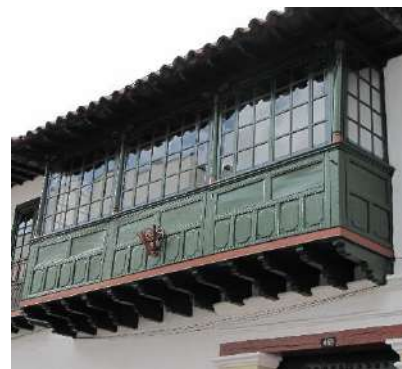
varía, algunos tienen los canes a la vista y otros escondidos con “cajas” de madera.

Ejemplo de balcones cajones extendidos con materiales constructivos: madera y vidrio

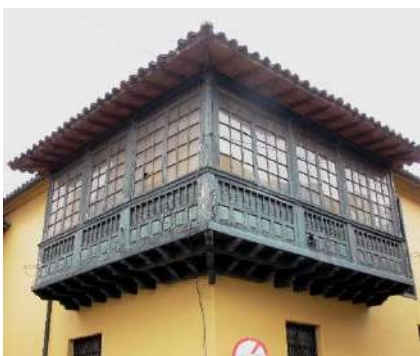
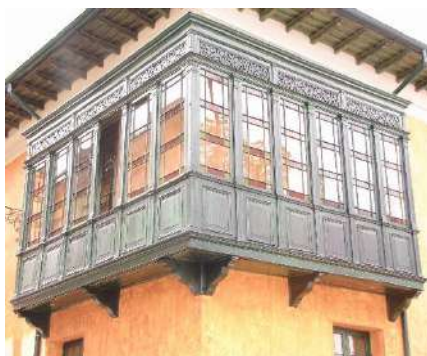
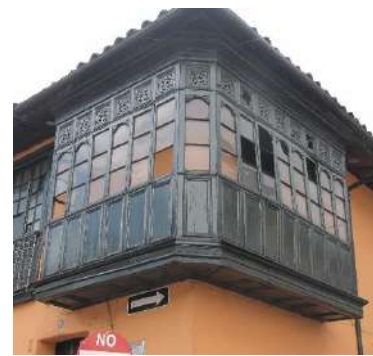
De la modalidad de balcones cerrados esquineros, se encontraron solamente 5 ejemplos, de los cuales se destaca el de la casa Sanz Santamaría por tener elementos compositivos en madera muy elaborados como, tableros ciegos, tableros calados, balaustres en madera torneados y vidrieras¹⁷⁸.

Ejemplo de balcones cajones esquineros con materiales constructivos: madera y vidrio

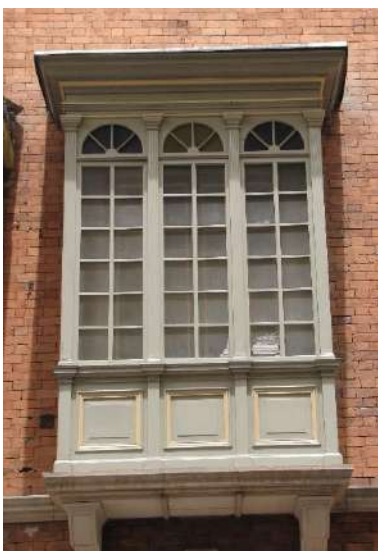
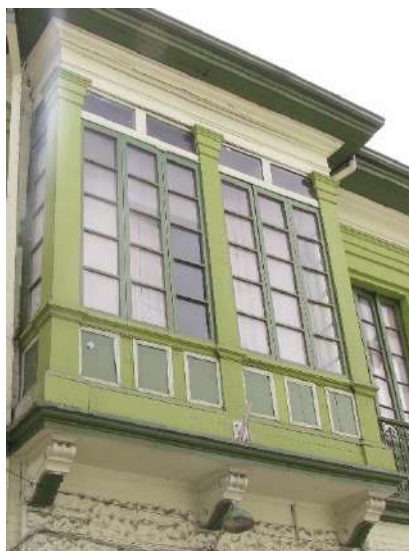
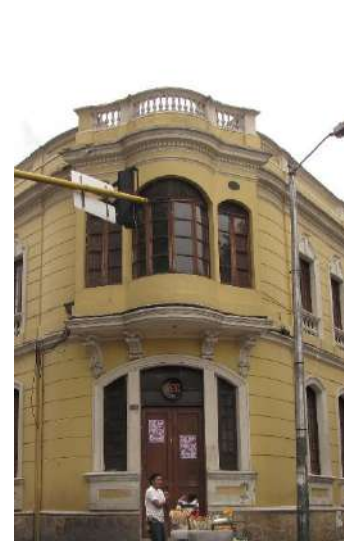
3 que existen de la modalidad individual se utilizó el cemento, principalmente como base para soportar la estructura de madera y algunas partes de cemento. En el caso del balcón esquinero y extendido, toda la estructura se hizo principalmente de cemento y la madera se utilizó exclusivamente para soportar las vidrieras:

Ejemplo de balcones cerrados con material constructivo: cemento, madera y vidrio

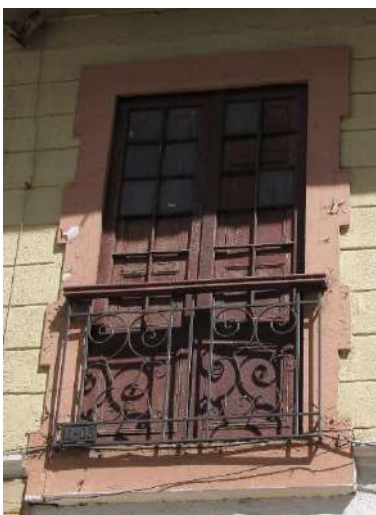
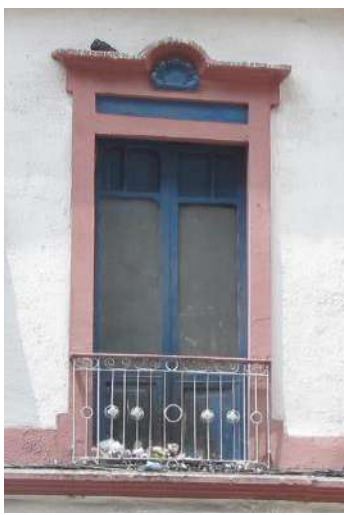
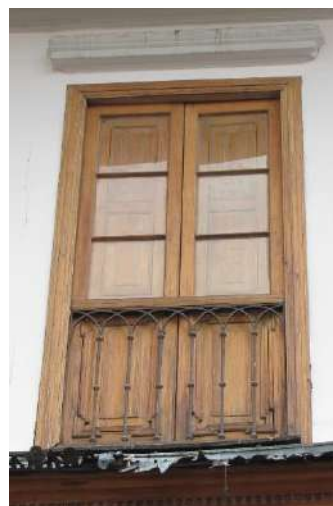
En el barrio La Catedral existen 174 tribunas; de estas, 118 tienen presencia de metal y madera en su antepecho, el cual está conformado por carpintería metálica con ornamentos o tubo metálico a modo de balaustres y pasamanos en madera.

Ejemplo de tribunas con materiales: metal y madera.

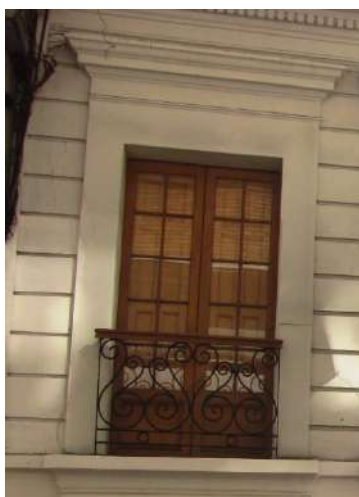
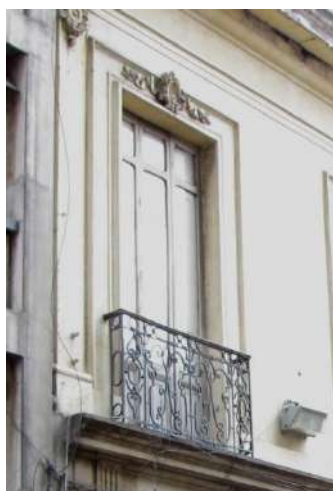
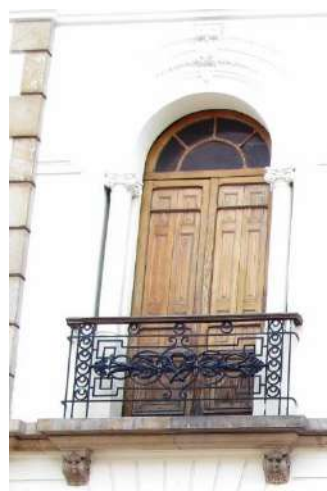
41 de estas tribunas están sostenidas sobre un pequeño alero de cemento con un ligero vuelo, y en ocasiones debajo de esa pequeña base, se moldean canes ornamentados.

Ejemplo de tribunas con un pequeño vuelo, sobre el que se soporta la carpintería metálica:

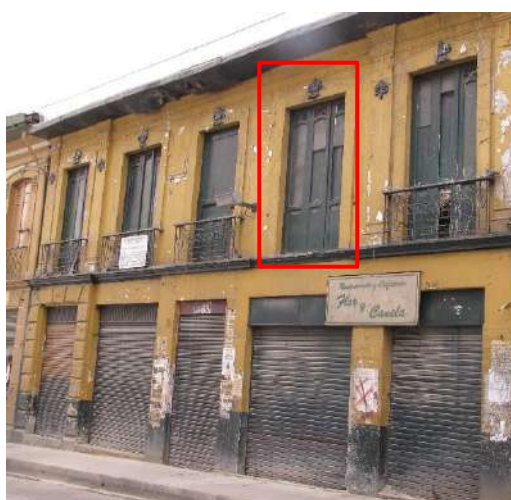
Barrio La Catedral, Mnz 07, predio: 05.

Durante el registro fotográfico se identificó un caso, en el que una casa con varias tribunas, de la cuales una perdió todo el parapeto, el faltante se ve rápidamente porque se pierde la composición de la fachada y porque queda la huella o la marca del acople del pasamanos al muro y la puerta ventana que se abría a él.

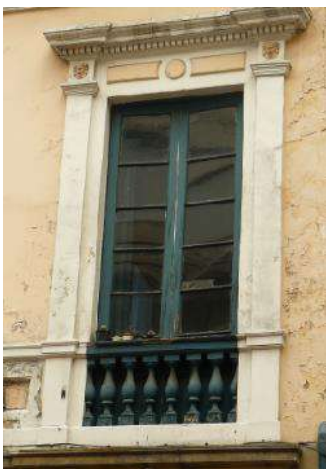
Barrio La Catedral, Mnz 17, predio: 21

Ejemplo de tribunas con materiales: cemento.

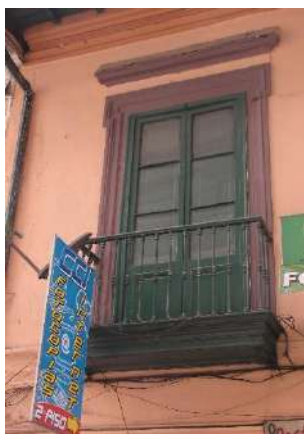
Barrio La Catedral, Mnz 07, predio: 02

En el barrio perduran 55 balcones llanos abiertos, de los cuales 13 tienen dentro de sus materiales constructivos metal y madera. La mayoría de ellos no tienen canes a la vista, sino que están ocultos en cajas de madera, el antepecho suele ser con balaustres de metal o carpintería metálica con ornamentos y pasamanos de madera.

Ejemplo balcones llanos abiertos individuales con materiales: metal y madera.

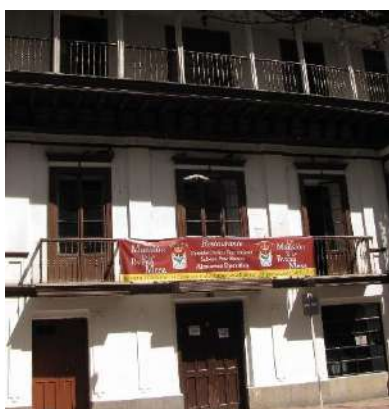
Barrio La Catedral, Mnz 08, predio: 32.

Respecto a los balcones llanos abiertos extendidos con metal y madera, solo se identificaron 4 casos, de los cuales sus canes están ocultos con cajas de madera y los antepechos están conformados con carpintería o balaustres metálicos y pasamanos en madera, en este caso ninguno de los cuatro balcones tiene presencia de pies derechos. El tejadillo es de tipo extendido en los 4 ejemplos identificados.

Ejemplo balcones llanos abiertos individuales con materiales: metal y madera.

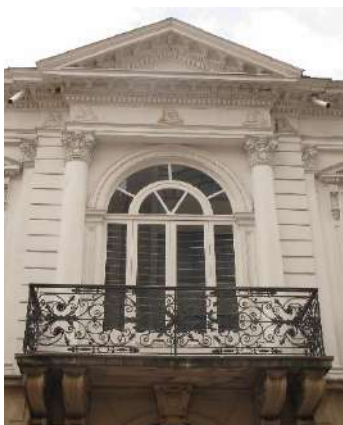
Barrio La Catedral, Mnz 17, predio: 01.

Este tipo de balcones tienen una apariencia sólida, la base es en cemento y suelen imitar canes o los motivos que se ponen en la base de las “cajas de madera”, sobre la base se fijan los trabajos de carpintería metálica; los balcones que tienen estos materiales no tienen pies derechos. Algunos de estos balcones no tienen tejadillo, ni extendido o independiente, pero suelen tener algún tipo de trabajo en cemento o yeso, que resalta la puerta ventana que se abre para acceder a estos espacios.

Ejemplo balcones llanos abiertos individuales con materiales: cemento, metal y madera

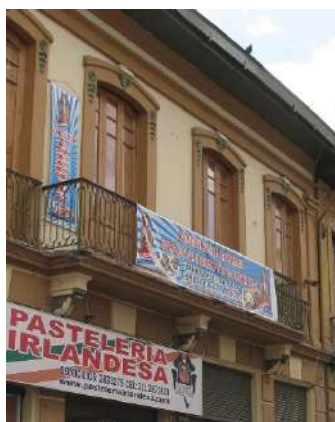
Barrio La Catedral, Mnz 07, predio: 06

Ejemplo balcones llanos abiertos extendidos con materiales: cemento, metal y madera

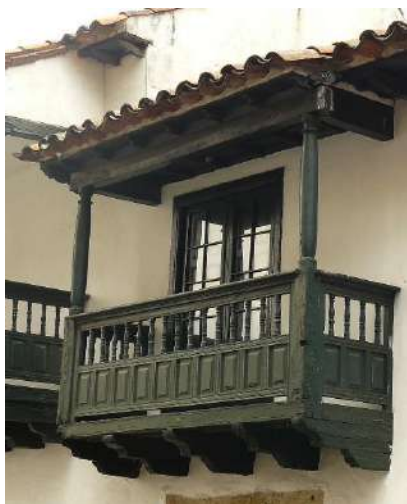
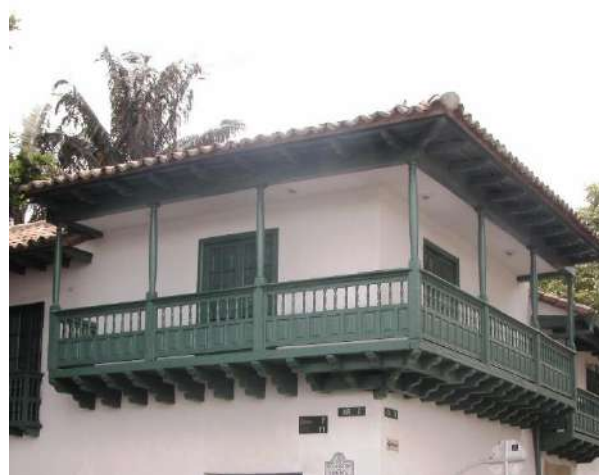
Barrio La Catedral, Mnz.17, predio: 33.

En el barrio La Catedral solamente hay 5 balcones que son completamente en madera, de los cuales 3 son de la modalidad llano abierto individual, 1 es extendidos y 1 esquinero. Estos balcones tienen varios elementos compositivos en su estructura como pies derechos, tableros ciegos, balaustres, zapatas, dinteles, entre otros, estos balcones suelen ser pintados de color verde y se encuentran en términos generales en un buen estado de conservación.

Ejemplo balcones llanos abiertos individuales, extendidos y esquineros con material: madera

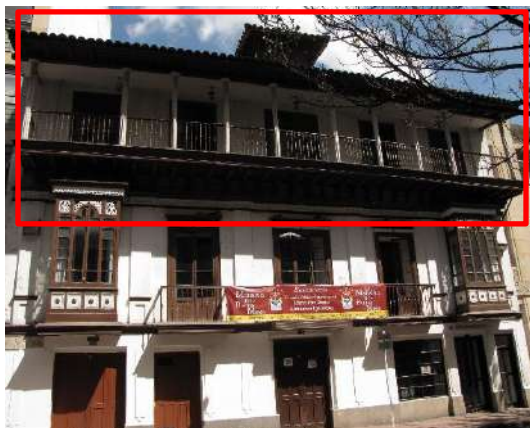
Barrio La Catedral, Mnz 08, predio: 32

Ejemplo de galerías con materiales metal y madera, cemento y metal.

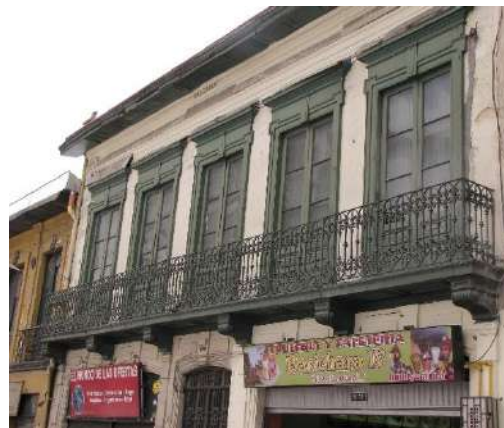
Barrio La Catedral, Mnz 07, predio: 04

La segunda galería está ubicada en la Cl 12 8-72¹⁸⁰, su base es completamente en cemento con “canes” y antepecho de carpintería metálica, a él se abren 5 puertas-ventas que están enmarcadas con un trabajo de portadas en lo que seguramente es también cemento.

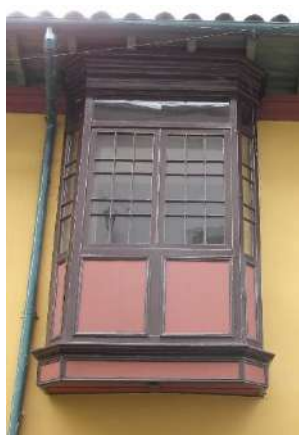
Barrio La Catedral, Mnz 21, predio: 10

Este barrio tiene 22 balcones cerrados, de los cuales 20 son de la modalidad individual y 2 son extendidos. Estos balcones tienen diferentes formas, algunos terminan en ángulos rectos, otros son curvos o con diagonales. Estos balcones han sido pintados de diferentes colores que como verde, crema y café, algunos han sido dejados con el color natural de la madera. Las bases de estos balcones tienen los canes ocultos, es decir que rematan con cajas de madera.

Ejemplo balcones llanos abiertos individuales con materiales: madera y vidrio.

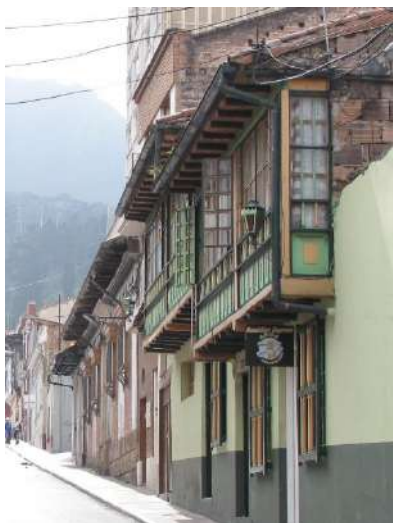
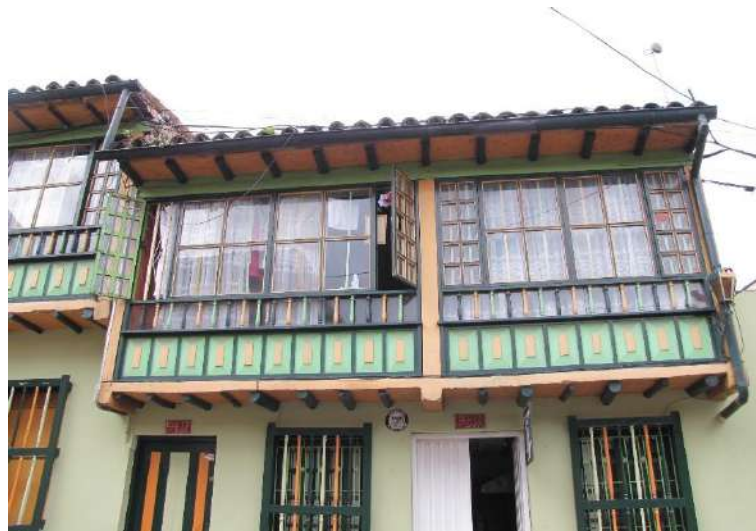
Barrio La Catedral, Mnz 31, predio: 15.

Ejemplo balcones llanos abiertos extendidos con materiales: madera y vidrio.

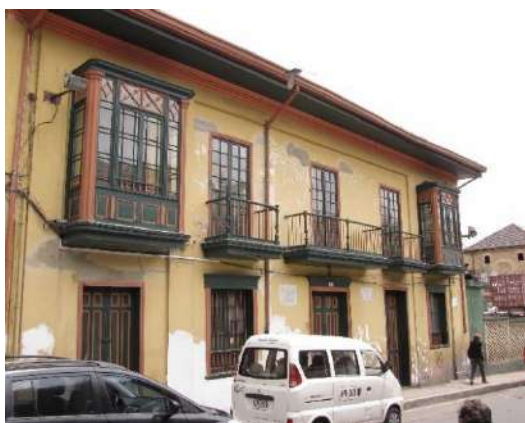
Fotografía tomada por Nereyda Comas
Año: 2011

En las siguientes fotografías se muestra los balcones que tenían la casa antes de la intervención que inició en el año 2017.

En estas dos fotografías que corresponden al año 2011 y 2012, se ve que a la fachada del inmueble se le hizo una pequeña intervención que consistió en reparaciones locativas; la fachada fue pintada y el aspecto general de la casa mejoró considerablemente. La casa no evidenciaba a simple vista daños estructurales importantes.

Los balcones siguieron siendo los mismos y no se percibe un cambio significativo en ellos más allá de la pintura. Se observa que los balcones en su base tienen caja a la vista, pero no se sabía si tenían canes de madera.

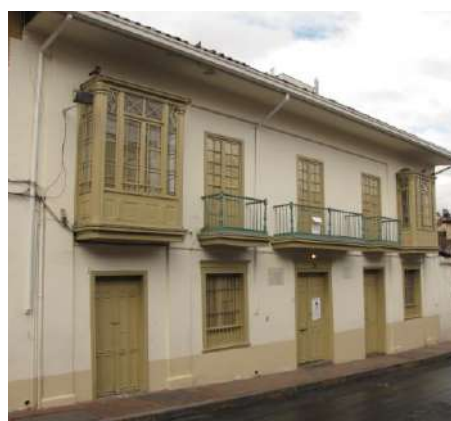
Fotografía tomada por Nereyda Comas
Año: 2012

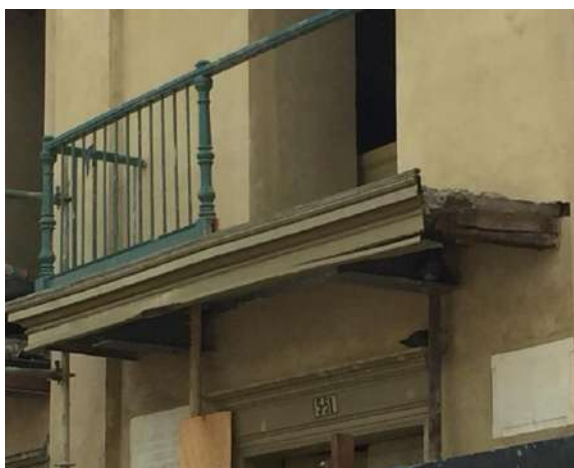
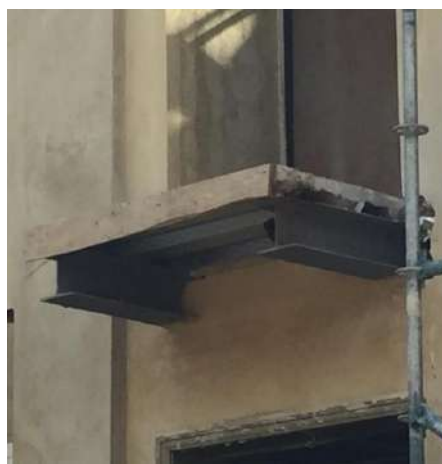
Fotografías: Jenny Vargas, noviembre de 2018

En las siguientes fotografías se muestra cuando los balcones fueron desarmados y se remplazaron los canes de madera por perfiles en I y base metálica.

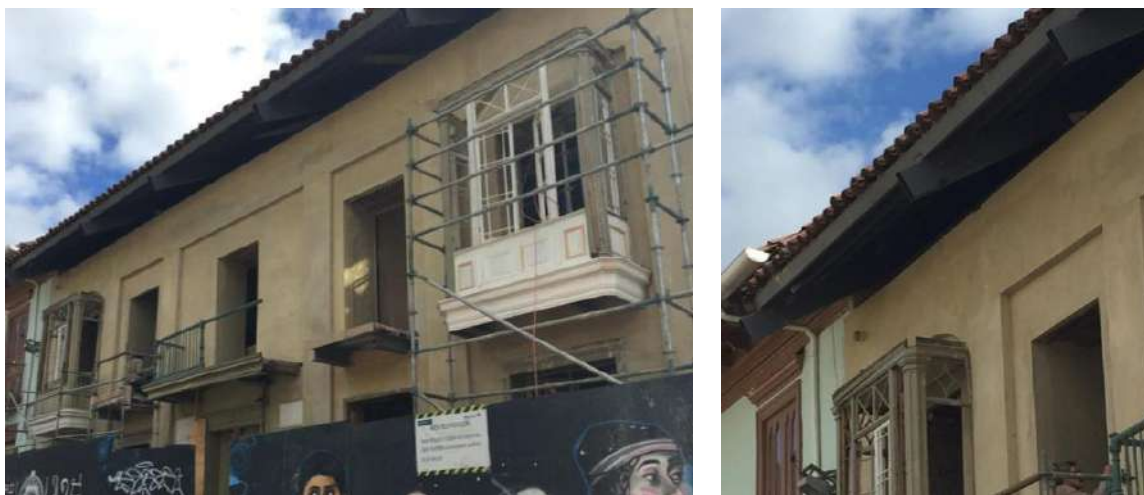
Fotografías: Jenny Vargas, noviembre de 2018

Sobre la base metálica se volvieron a armar los balcones con sus partes en madera y en el caso de los balcones cerrados o cajones con sus cristalerías y tableros. No fue posible acceder a documentación más detallada de este proceso de intervención en el Ministerio de Cultura, porque se negaron a entregar o mostrar fotografías, por lo cual, lo que se describe es a partir de lo percibido desde afuera de la obra.

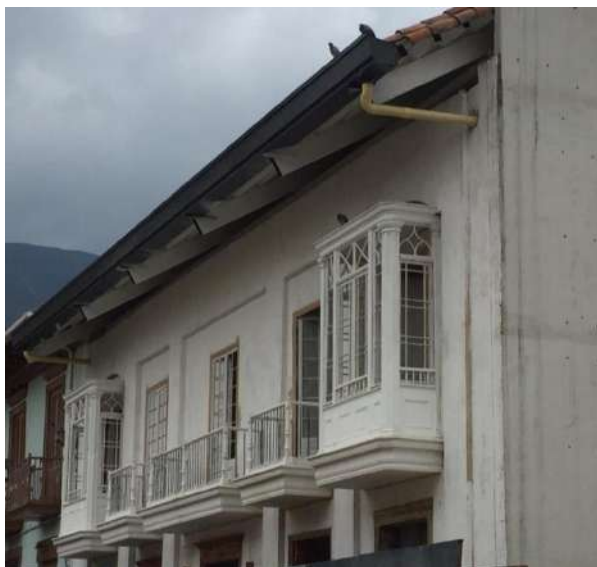
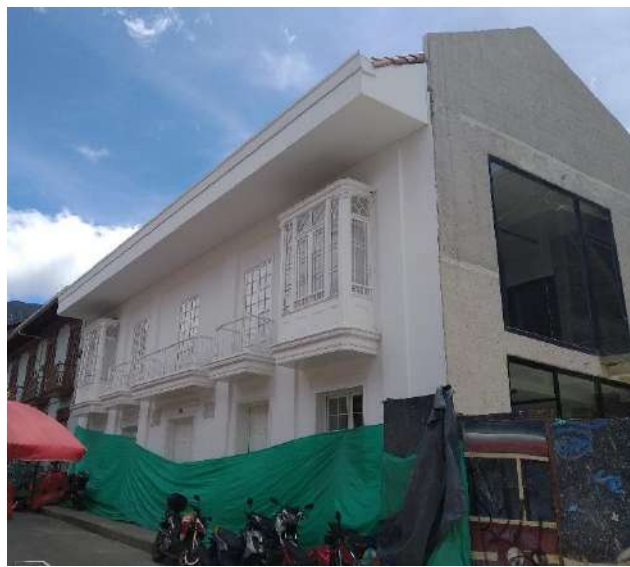
Luego de volver a armar los balcones estos se pintaron de blanco, el alero del techo fue recubierto dejando oculto los perfiles rectangulares, y la fachada de la casa se pintó también de color blanco lo que le da un aspecto muy artificial y extraño, en general la casa como va quedando se percibe como un edificio “nuevo” disfrazado de una casa del siglo XIX, especialmente si se ve desde el perfil. En las siguientes fotografías se puede apreciar la apariencia de los balcones cuando fueron terminados de armar y pintar y el aspecto en general de la fachada que genera una dicotomía entre el cemento y vidrio y una fachada rehecha¹⁸⁴.

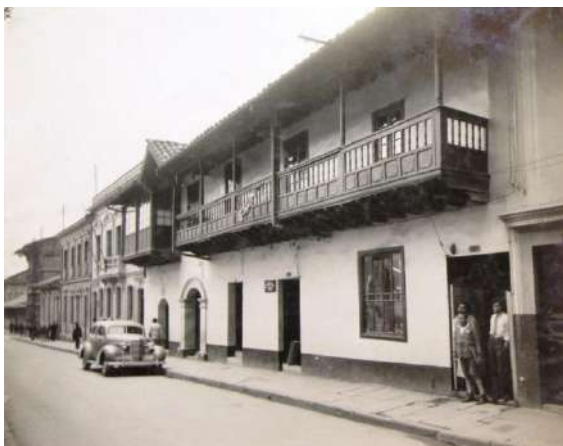
Fotografía 67. Casa Santaferña situada en la carrera 9ª. Archivo Eduardo Santos, Caja: 3, Carpeta: 27.

La primera fotografía muestra el aspecto de la casa durante la primera mitad del siglo XX, en ella la fachada se ve en buen estado de conservación, el balcón se mantiene al parecer

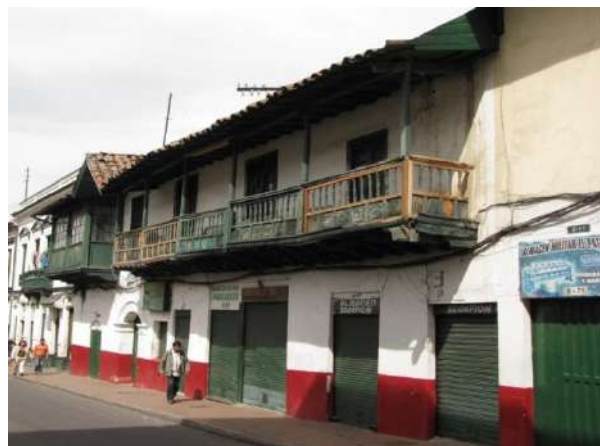
Fotografía 68. Casa Cr 9, Fotografía: Nereyda Comas año 2014

firme con sus elementos constructivos de madera. En la segunda fotografía tomada en el año 2014, se nota un deterioro general en la fachada, esta se ve desplomada, seguramente por la apertura de tantas puertas con rejas metálicas para locales comerciales, el balcón llano abierto extendido claramente se ve muy afectado, con partes remplazadas como los pies derechos de las esquinas al igual que algunos balaustres y tableros ciegos, a este balcón también se le agregaron o

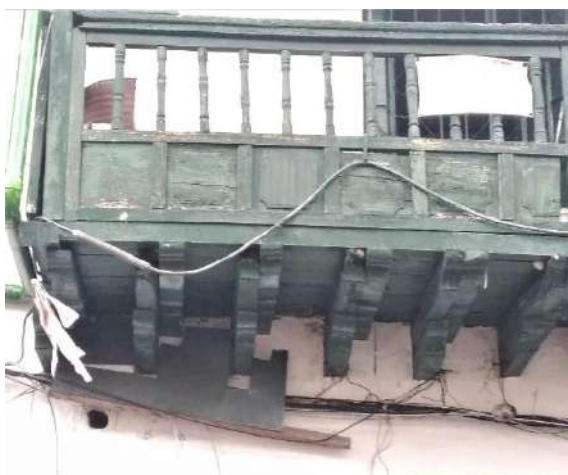
Fotografía tomada por: Nereyda Comas, noviembre de 2019

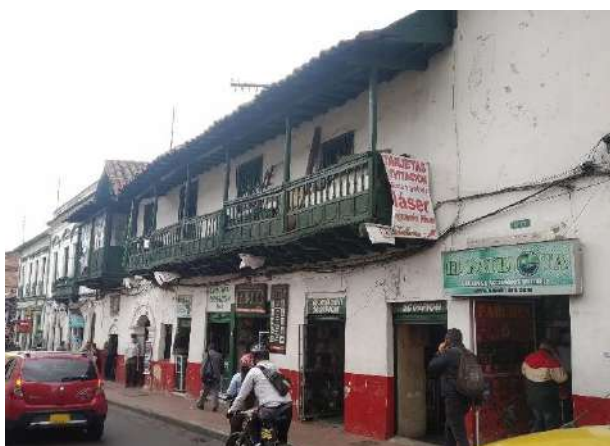
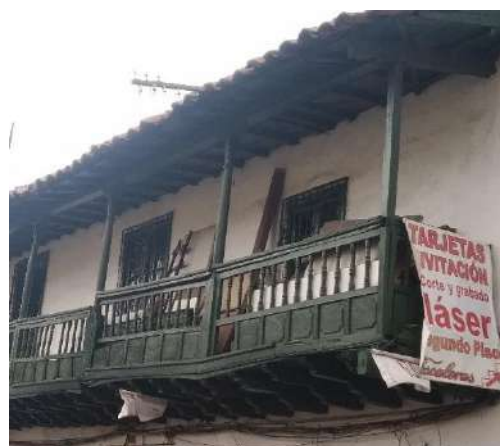
Fotografías tomadas por: Nereyda Comas, noviembre de 2019.

Sin embargo, lo cierto es que hoy la casa en general se encuentra muy deteriorada y los balcones muy afectados. La persona con la que conversé me manifestó que también le preocupaba el estado de la casa, pero alegó que repararla era muy costoso y no había suficientes ayudas para incentivar a los propietarios de estos tipos de inmuebles a invertir en ellos, sino que más bien se sentía abandonado y con una casa que podía ser un

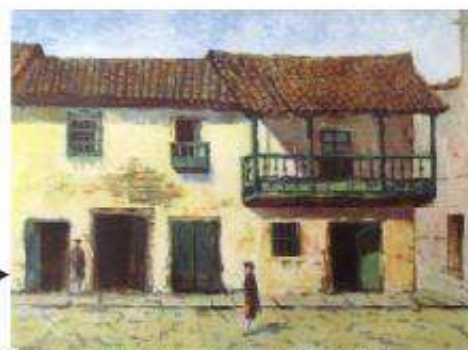
Pintura de Luis Núñez Borda (1872 - 1970)
S. XX

Este óleo representa a la casa hoy Museo del Florero, en el año 1810. Se observa la presencia de un balcón llano abierto esquinero compuesto por un antepecho de tableros ciegos y balaustres torneados de madera, de igual manera se representa un balcón llano abierto individual. Toda la carpintería de puertas, ventanas y balcones tienen en común que están pintadas de color verde. Coincidiendo esta pintura con otras que representan la misma época y con los diarios de cronistas y viajeros que la describieron.

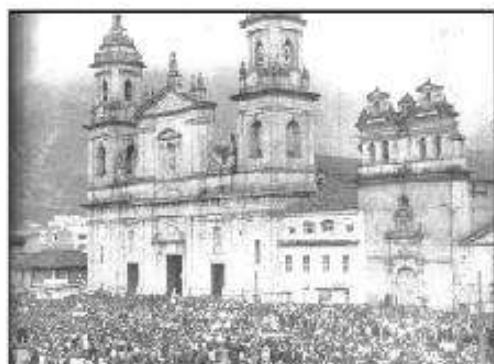
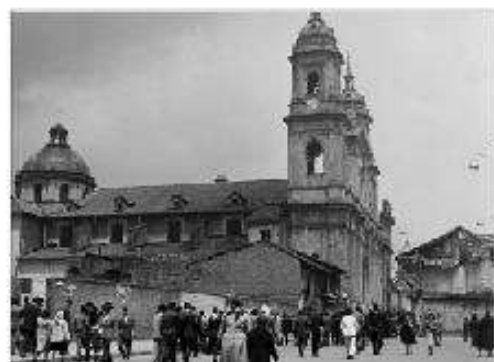
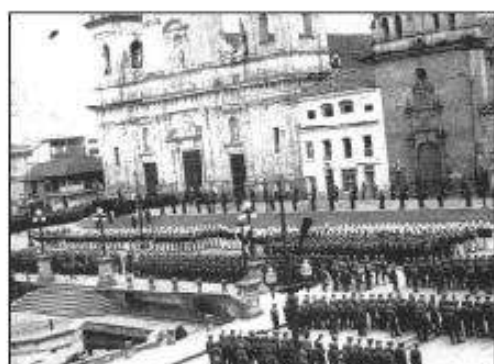
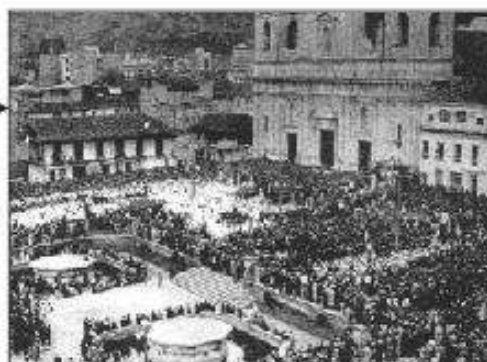
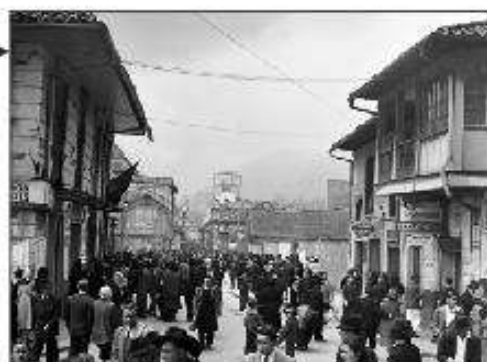
En estas fotografías correspondientes a los años 1949 y 1950, se puede ver que la fachada esquinera que sobrevivió al incendio siguió en pie, aunque en un avanzado estado de deterioro, ocasionado tanto por los incendios como por el abandono en el que quedó la casa.

En estas fotografías correspondientes a los años 1949 y 1950, se puede ver que la fachada esquinera que sobrevivió al incendio siguió en pie, aunque en un avanzado estado de deterioro, ocasionado tanto por los incendios como por el abandono en el que quedó la casa.

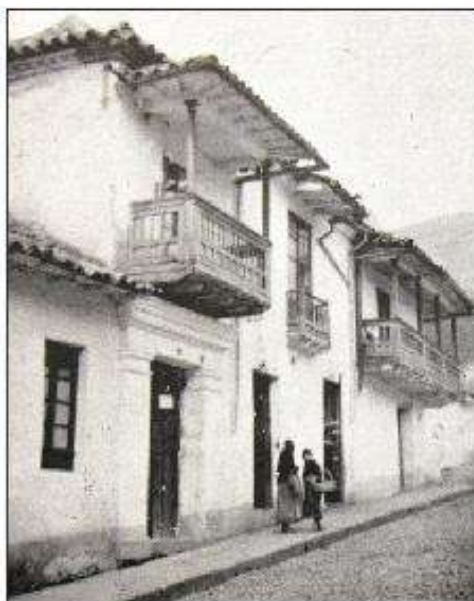
Fotografía: Revista Cromos,
Biblioteca Luis Ángel Arango
octubre 19 de 1940

En la tercera fotografía, que corresponde a una vista general de la fachada principal de la casa, se puede ver la presencia del balcón llano abierto esquinero mencionado anteriormente y un balcón llano abierto individual sobre la portada principal de acceso. También se ve un tercer balcón con menos vuelo que los otros, sin pies derechos.

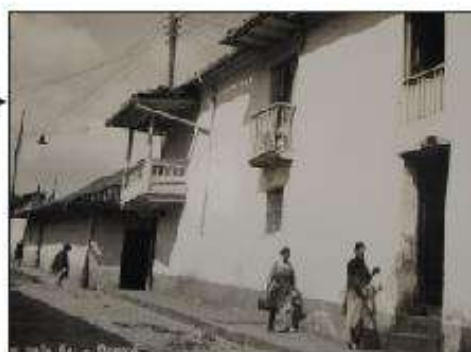
Fotografía: Sala Raros y Manuscritos,
Biblioteca Luis Ángel Arango
Archivo Eduardo Santos / Caja: 2 / Carpeta: 17

En las dos primeras fotografías calificadas del año 1919 que fueron tomadas al parecer en el mismo momento, se observa un balcón llano abierto esquinero en un estado avanzado de deterioro, ya que una sección del tejadillo está colapsada, los tableros ciegos del antepecho tienen partes faltantes y algunos peñazos se encuentran desencajados. El balcón en general se ve ondulado, es decir no están al mismo nivel todas sus partes.

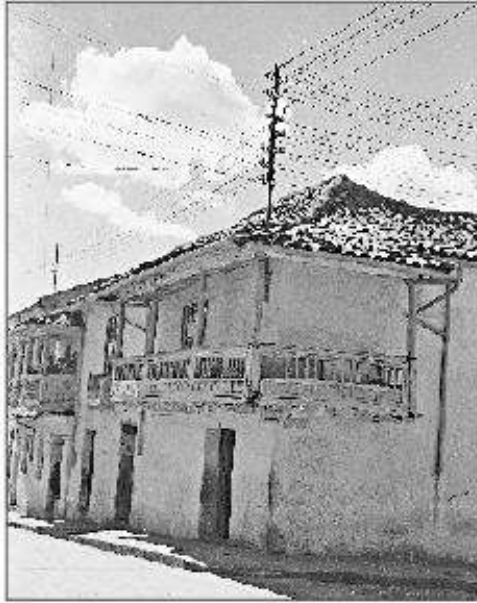
Fotografía: Museo de Bogotá, MdB 17816
fondo: Daniel Rodríguez,
Casa oñ 10, Ca. 1945.

En esta fotografía del año 1945 (aprox.), se ve el balcón esquinero llano abierto en un estado avanzado deterioro. Los canes que soportan el balcón sobre el costado más corto, se ven rajados y desencajados, la esquina del balcón a perdido una sección en la base del pie derecho y en la unión de las maderas que cierran el balcón (gualderas). De igual manera se observa un mayor desplome y ondulación del balcón.

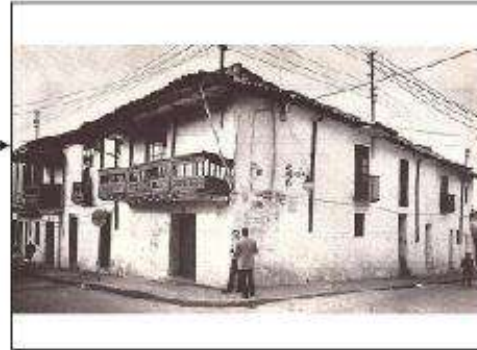
Casa del Virrey Ezpeleta.
(Téllez, Restauración de la Casa del Virrey Ezpeleta,
Bogotá (1973-74), 1976), pág. 42

En esta fotografía publicada en el año 1976, que corresponde a un momento anterior a la restauración de la casa ejecutada entre el año 1973 y 1974 por el arquitecto Germán Téllez Castañeda, se aprecia que el balcón esquinero perdió el costado oriental (el que daba sobre la carrera), pero se mantuvo en "pie" los claros de balcón sobre la calle. El remate del vuelo del balcón que formaba la esquina fue improvisado porque no encajaba o coincidía con la estructura general del antepecho. De igual manera se percibe la ondulación general del resto del balcón.

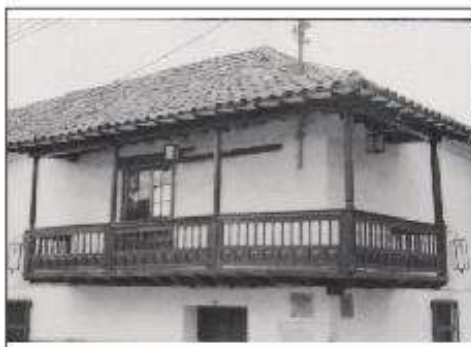
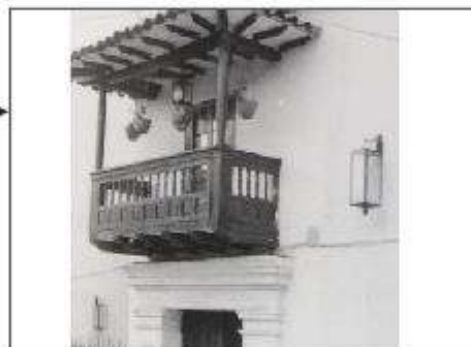
En esta serie de fotografías que corresponden al año 1983, se puede ver que los balcones se encuentran en un buen estado de conservación, las obras que se están ejecutando en las fotografías son relacionadas con la reparación y construcción de los andenes alrededor de la casa.

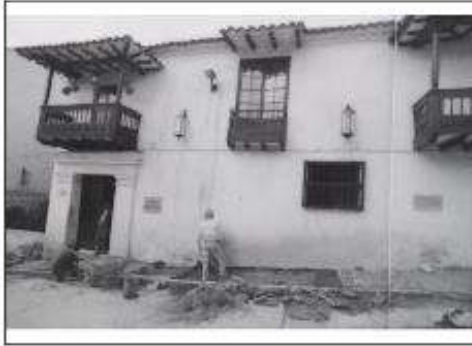
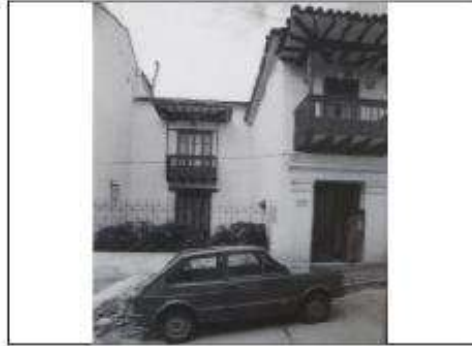
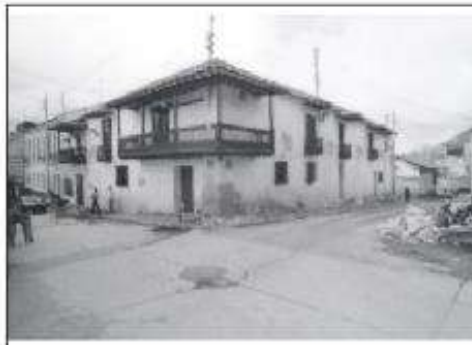
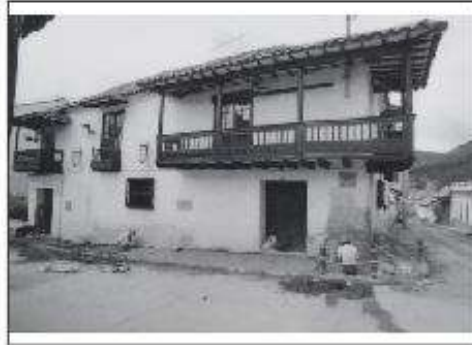
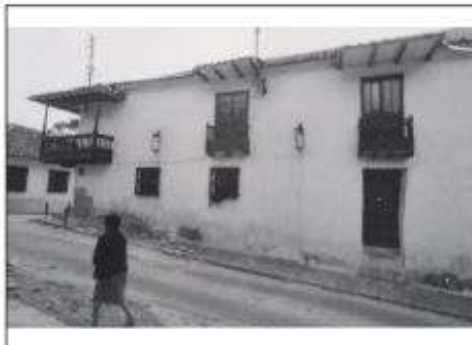
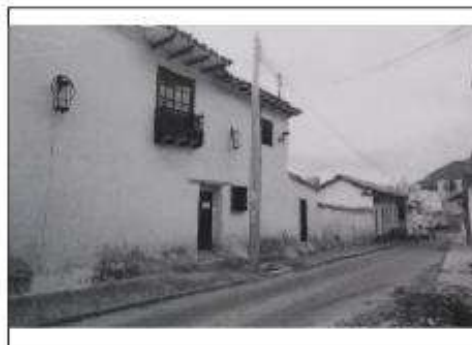
Fotografías de la Casa de la fundación Gilberto Alzate Avendaño
Centro de documentación Min. Cultura,
Expediente: 1550 Carpeta: 8
Bogotá 25 de abril de 1983

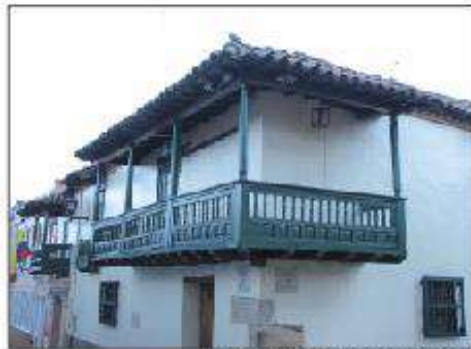
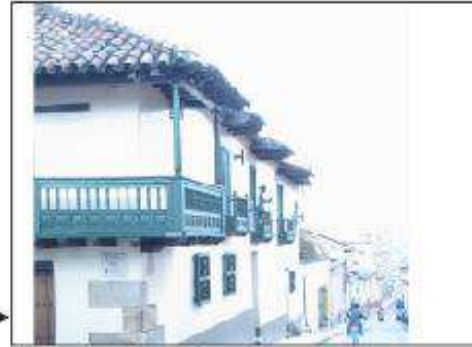
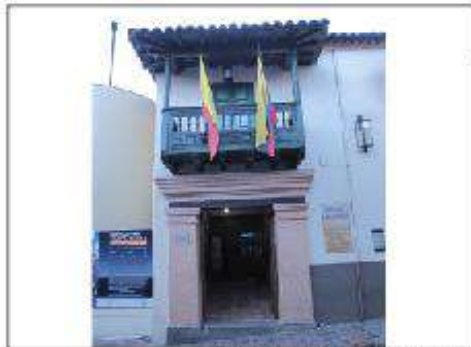
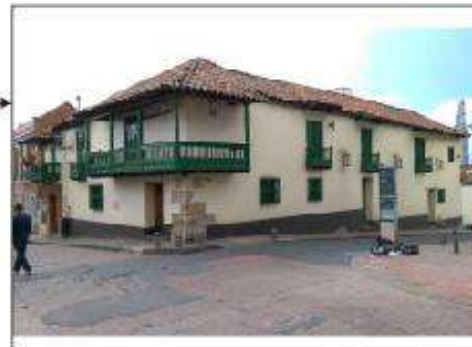
Los balcones en la actualidad conservan las características de la reconstrucción y restauración que se hizo entre los años 1973 y 1974. Al parecer las intervenciones siguientes han sido mínimas, consistentes en limpieza y pintura. En términos generales los balcones se encuentran en un buen estado de conservación.

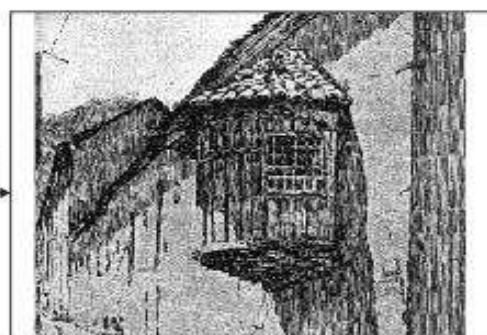
Fotografía tomada de la revista Cromos Bogotá / Fecha: Mayo 9 de 1931/

La ilustración 1, publicada en la Revista Cromos en el año 1931, evidencia la presencia y relevancia de este balcón desde principios del siglo XX.

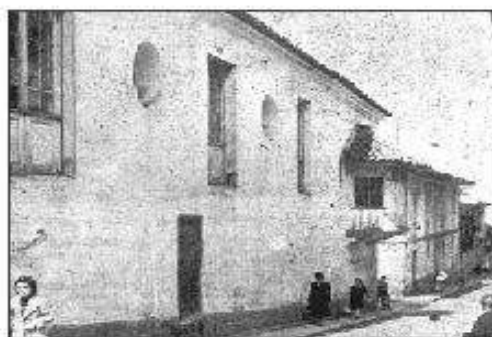
Fotografía tomada de la revista Cromos Bogotá / Fecha: Febrero 17 de 1945/

En las fotografías 2, 3, 4 y 5 correspondientes a las décadas 1930 a 1950, se muestra un Camarín que se va deteriorando conforme pasan los años, ya que en su tejadillo se observa el crecimiento de plantas, tejas corridas y faltantes, y un avanzado deterioro en sus maderas.

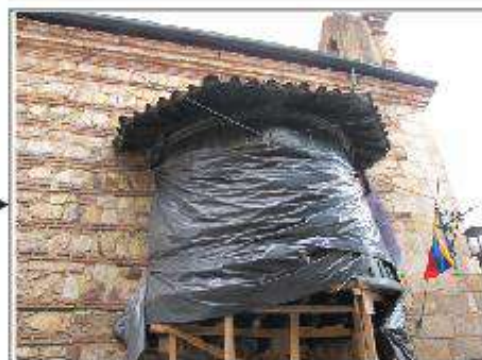
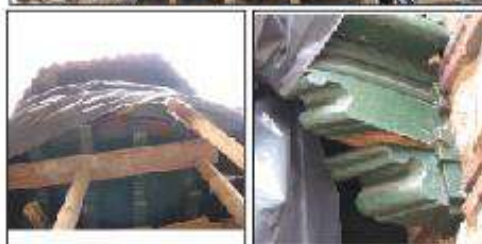
Fotografía: Nereyda Comas
Año 2011

En las fotografías 7, 8 y 9 del año 2011, se aprecian los daños que sufrió el Camarín con el golpe de un camión de una empresa de correspondencia, que imprudentemente ingresó a esta calle peatonalizada, en contravía, e impactó con el furgón en dos ocasiones. Este accidente causó la fractura de los canes, durmientes y tableros.
